西東京市の神社建築

——本殿と拝殿——

Shrine Architecture in Nishitokyo City
—Sanctuaries and Prayer Halls—

住居学科 鈴木 賢次

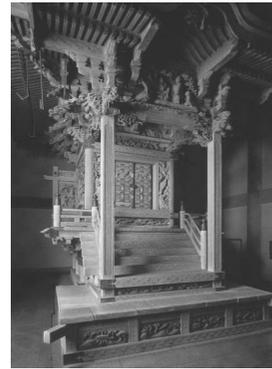
写真1 田無神社本殿外観
(『田無神社本殿の美』田無神社発行より)

一間社入母屋造、身舎の正面・背面に千鳥破風、正面向拝に唐破風、銅板葺

建築年代:安政5年(1858)着工、同6年竣工

大工鈴木内匠、彫工嶋村俊表による白木造の建築で、柱、虹梁、木鼻、尾垂木、羽目板壁、扉、浜床の羽目板、木階など至る所に巧妙な彫刻が施されている。江戸時代後期の彫物大工の高い技量を示す遺構である。嶋村家は江戸後期から明治期にかけて、江戸・東京で活躍した彫物大工の家系として著名である⁴⁾。本殿は当初屋外に設けられていたようであるが、現在は鉄筋コンクリート造の覆殿の中に納められている。この本殿は拝殿とともに東京都指定有形文化財になっている。

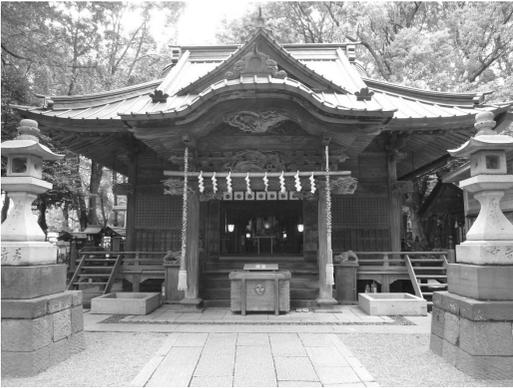
写真2 田無神社拝殿外観

正面3間、側面4間、入母屋造、銅板葺、正面側に千鳥破風、平入り、正面向拝に唐破風

建築年代:明治8年(1875)

本殿同様に白木造で、彫刻が各所に施されている。絵様・練形の様式は幕末・明治期の特徴を示している。正面両脇間と側面正面側2間には戸部が収まり、開放が可能である。内部は正面2間を前殿、奥2間

を後殿とし、その間に虹梁が渡され、両者は吹き放ちではあるが、2分されている。彫刻はこの虹梁欄間部にも施されている。

欄間彫刻の背面には大工4人の名を記した刻銘があり、「當所大工」とあり、地元の大工であったことが分かる。この拝殿も本殿とともに東京都指定有形文化財になっている。

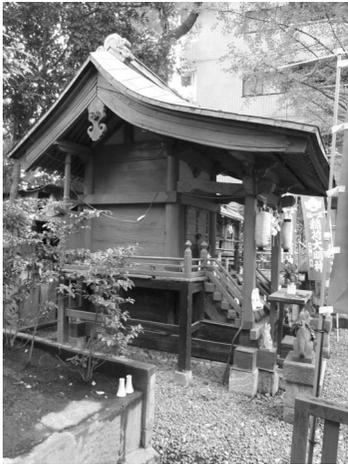
写真3 田無神社野分初稲荷神社本殿外観

■野分初稲荷神社本殿<旧田無神社本殿>(写真3)
一間社流造、銅板葺
建築年代：身舎部分が江戸初期、向拝部分が江戸中期の改変

田無神社の現本殿が建てられる以前は本遺構が本殿であった。早稲田大学建築史研究室の調査⁵⁾に

よれば、向拝部分と屋根に江戸中期の改変が見られるが、身舎部分は江戸初期の様式を示しているとされている。今回、木鼻、虹梁に見られる絵様・線形の特徴を改めて検分してそれを確認した。部材は風蝕で痛んでいるが、近年のペンキ塗装で老朽化は免れている。全体に改変箇所が多く見られるものの、当初の部材を残していることは貴重である。

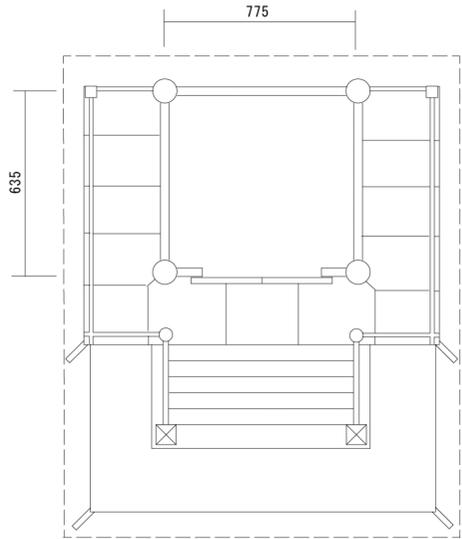
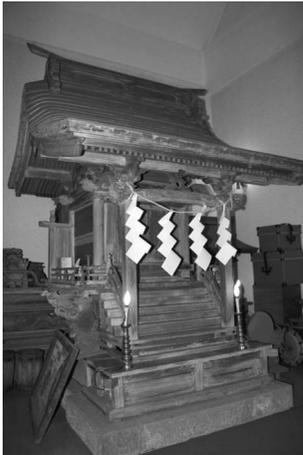
一間社流造、柿葺

建築年代：文政13年(1830)再建、旧材が元文元年(1736)

江戸時代は仏教に関係する三十番神が祀られていたが、明治初年の神仏分離によって菅原道真を祀ることとなった。本殿は鉄筋コンクリート造の覆殿(昭和49年)の中に置かれている。白木造の建築で、身舎の前面に向拝が付く。小規模な一間社であるが、本格的な形式の建築である。

身舎部分は亀腹状の石の上に土台が乗り、持ち送りによる縁が3方に付き高欄が付く。切目縁長押、内法長押が巡り、柱上に台輪が回る。平側は大斗、実肘木によって桁が支えられている。妻側は大斗、実肘木の上に虹梁が渡され、妻飾りに太瓶束が立ち、大斗、実肘木によって棟木を支えている。軒の化粧

向いたりして、江戸後期の様式となっている。蓮見元彦家文書の中に、「文政13年 三十番神社再建寄付帳」⁶⁾が見出され、文政13年(1830)に再建に取り掛かっているという記録があるので、向拝部分の建築に関してはこの時期を当てるのが適当である。再建ということなので、身舎部分には旧材を残し、向拝部分については、新しい意匠で改変されたと考えられるのである。

これまで棟札とされてきた板は, 表に「奉勧請」, 裏に「元文元年丙辰六月吉日」と記す。この板は棟木に打ち付けられた跡はなく, 棟札とされる確証はない。当初から現在のものであれば, 勧請札ともいえるものである。身舎部分の妻飾り, 虹梁に見られる絵様・線形の様式は元文期のもので差し支えないものである。一方, 向拝部分は虹梁にある絵様が渦文と若葉文をつなげ, 虹梁木鼻の獅子が正面を

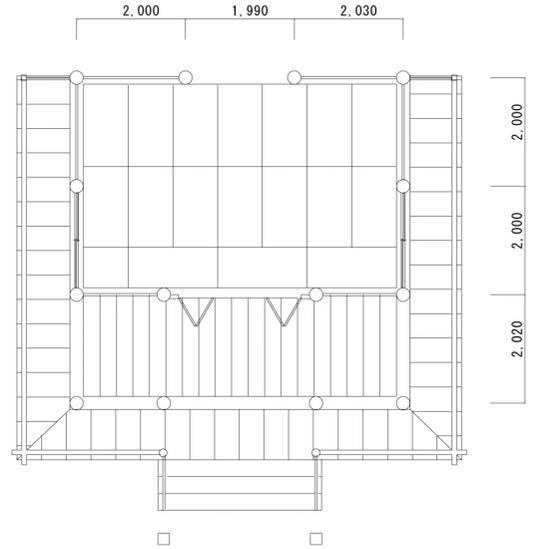
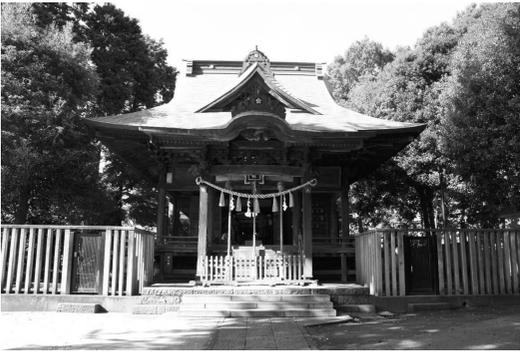
正面3間, 側面3間, 入母屋造, 銅板葺, 正面に千鳥破風, 平入り, 正面向拝に唐破風

建築年代: 幕末から明治初期(建築様式より推定)

拝殿は幣殿によって本殿の納まる覆殿につながっている。正面3間, 側面3間で白木造, 一見この地域で通例の規模, 形式の拝殿であるが, 他と違う特徴が2点認められる。1点目は, 身舎正面1間分が吹き放ちであること。2点目は, 側回り内法上と, 吹き放ちの前殿と奥2間分の後殿の境の内法上, この小壁に波を描いた鍍絵(漆喰彫刻)が施されていることである。

身舎正面側1間分が吹き放ちになっている部分の側回り円柱には, 戸当たりのための平坦面が加工されている。また, 正面中央間の虹梁下部に両引戸の溝が付く。しかしそれ以外の柱間の鴨居, 敷居には

溝が見られない。考えられることは，当初，正面側にも建具が収まる予定であったが，建てる段階で，吹き放ちに変更したと考えられるのである。

建築年代については確定できる史料がない。虹梁や軒支輪の絵様は江戸後期から明治期までの様式である。また，鍔絵は幕末から明治期にかけて盛んになったものである。拝殿には弘化4年（1847）の御嶽山大々神楽の大願成就の額が懸かる。掲げられている額のなかではもっとも古く，建築年代もその頃と考えられる。

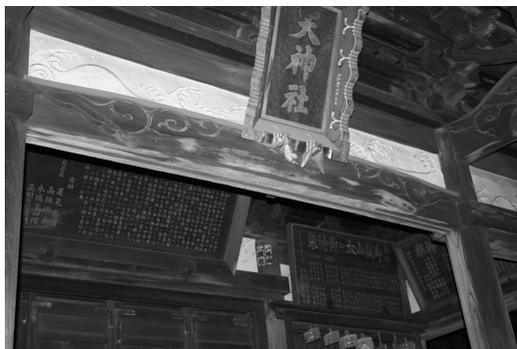
写真7 天神社拝殿身舎入側中央間上部

鍔絵については，近接する小平市の鈴木稲荷神社本殿（明治初年）でそれを見ることができる⁷⁾。この本殿は土蔵造で，両側面と背面の外壁に獅子や狐などの動物の絵が描かれている。これは田無村の左官職・新倉安左衛門が仕事をしている。この左官職が本遺構の鍔絵にも関与したとは言い切れないが，田無という地名から関連が窺われて興味深い。

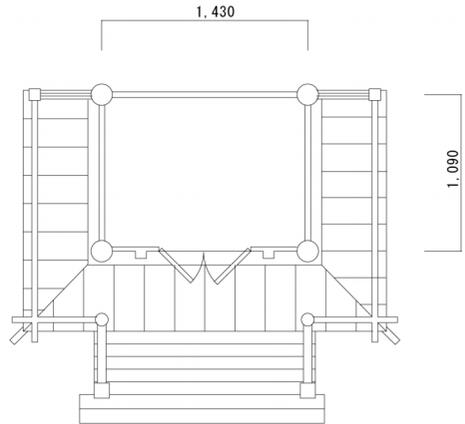
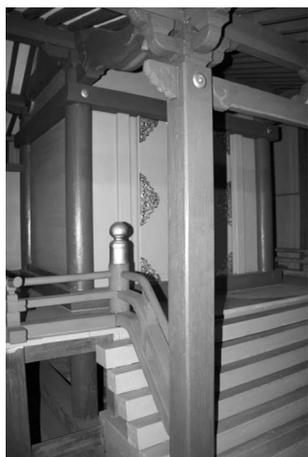
一間社流造，柿葺

建築年代：江戸中期（建築様式より推定）

本殿は覆殿の中に納まり，本格的な建築の社殿である。部材の風蝕具合の度合いを見ると，風蝕の激しい部材がある一方，風蝕の少ない部材が混在し，屋外に置かれていた時代から覆殿に収まった時代までに，修復が数回は行われてきたと考えられる。近年の補修で，飾り金具が新しく，ペンキ塗りで彩色されている。

建築年代については参考になる史料として正徳3年（1713）の棟札が残されている⁸⁾というが，今回の調査では見ることができなかった。木鼻，虹梁の絵様・繰形は江戸中期，元禄期前後の様式で正徳期であれば様式的には適切である。また，旧御神体の俱利伽羅不動明王像（未見）が江戸中期の作と推

定されている⁹⁾ので、御神体と本殿の成立時期が符合することになる。なお、拝殿脇に「大正十一年十月改築落成」と記す石碑が立っている。これは、本殿、拝殿、覆殿、幣殿などで屋根替えなどの大規模な修理工事が行われたためであろう。本殿においては、たびたびの修復による部材の取替えなどが認められるものの、保存状況がよいので、貴重な遺構である。

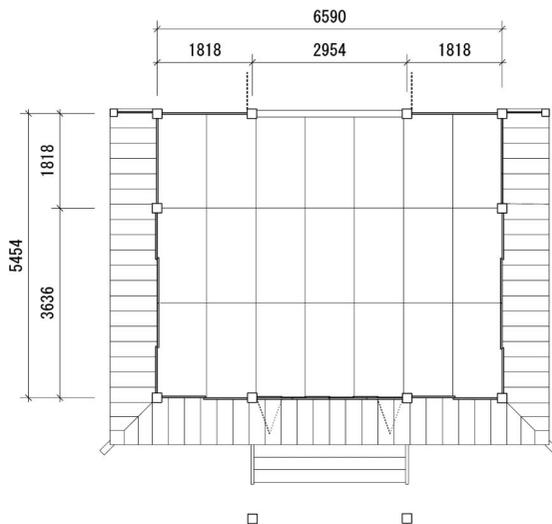
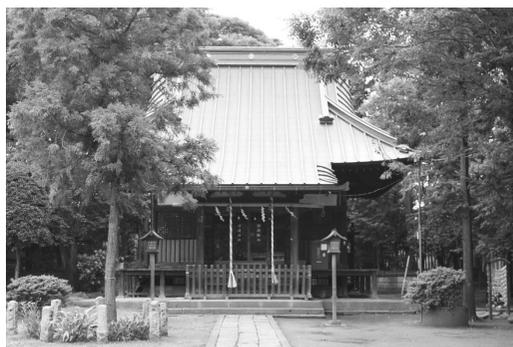
正面3間、側面3間、入母屋造、銅板瓦棒葺、平入り、正面に向拝

建築年代：幕末から明治初期 (建築様式より推定)

拝柱とも角柱である。身舎は3方縁で、背面側に脇障子が設けられている。側回りに切目縁長押、内法長押が巡る。柱上に台輪、組物は平三斗、中備に褄股が用いられている。向拝柱上は出三斗としている。軒は三軒、半繁垂木で、軒の出が特徴的である。

建築年代については確定できる史料がない。向拝柱間、身舎正面中央間に架かる虹梁の絵様は江戸後期から明治期の様式である。長押の上に絵馬が多数掲げられている。最も年代の古いは文久2年(1862)なので、この年までは遡ってもよいであろう。

幣殿を接続するにあたって改造が行われたのであろう。また、前記の拝殿脇の石碑から、拝殿の修理も大正 11 年には行われたと思われる。

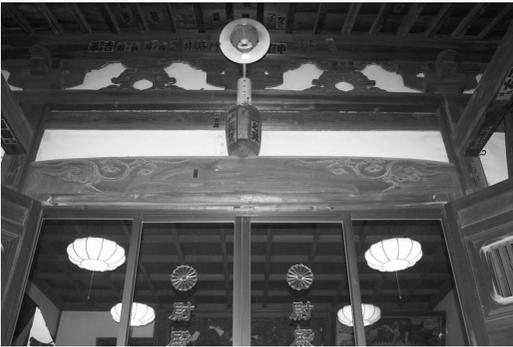
写真 11 尉殿神社拝殿身舎正面中央間上部

ところで、背面中央間にも虹梁があり、その上に龍の彫刻を施した欄間が納められている。この虹梁絵様は複雑で、前の虹梁の絵様よりは年代が下る。

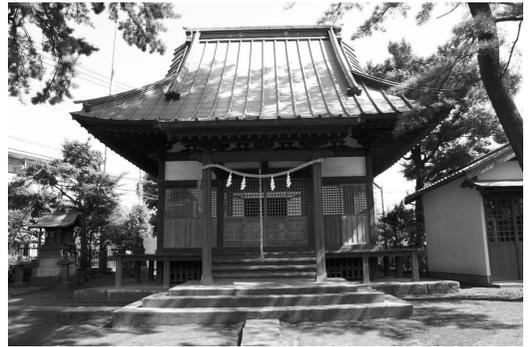
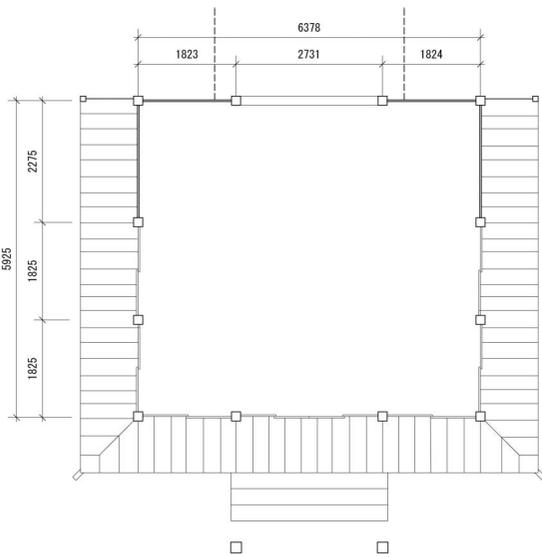
正面 3 間, 側面 3 間, 入母屋造, 銅板瓦棒葺, 平入り, 正面に向拝

建築年代: 幕末から明治初期 (建築様式より推定)

である。身舎は 3 方が縁で, 背面側に脇障子。側回りに切目縁長押, 内法長押が巡る。柱上に台輪, 組物は平三斗, 中備に暮股が用いられている。向拝柱上は出三斗とし, 軒は二軒, 半繁垂木である。外観の規模, 形式は一般的といえる。

建築年代については確定できる史料がない。嶋村家の活躍時期, 木鼻, 虹梁絵様・線形の様式から判断して, 江戸後期から明治期の建築と考えられる。また, 万延元年 (1860) 「榛名権現社再建請負契約」¹¹⁾ があり, 本殿のものとするれば, 建築はその頃としても

よいであろう。背面中央間で幣殿とのつなぎの部分
が改変されているが、修理が行き届いた遺構である。

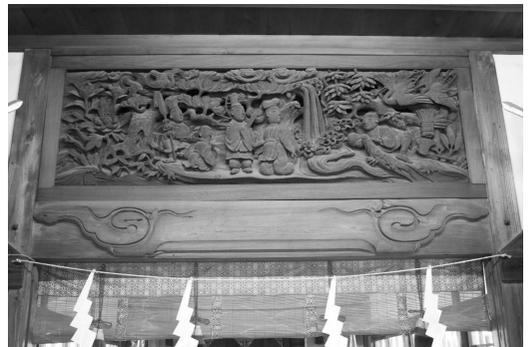
写真 13 氷川神社拝殿内部欄間透彫

内部では, 背面中央間の虹梁上の欄間に中国故事を題材にしたと思われる透彫が納まっている。この彫刻には「東都彫工 嶋村直次郎忠信」の刻銘がある。嶋村家は彫物師の家系として著名であり, 田無神社本殿の彫刻では嶋村俊表が関わっている。直次郎忠信については未詳であるが, 「忠」の文字を用いた門人に「忠栄」が見られる¹⁰⁾ ので, その係累にあたるかもしれない。

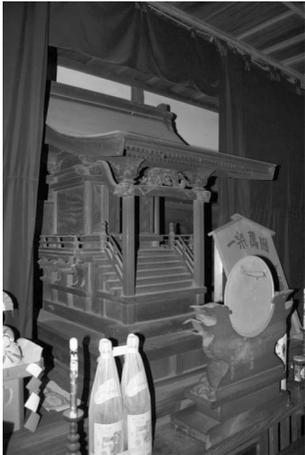
写真14 阿波洲神社本殿外観

建築年代については確定できる史料がない。木鼻、虹梁の絵様・繰形の様式から判断して、江戸後期の建築と考えられる。小祠ではあるが、本格的な社殿の形式からなり、保存状況はきわめて良好である。

一間社流造、柿葺

建築年代：幕末から明治初期（建築様式より推定）

今回調査した本殿の中では、もっとも小規模な本殿（平面図未採取）で、木造で切妻屋根の覆殿に納められている。部材には風蝕が認められないので、当初から覆殿の中に納められていたと思われる。

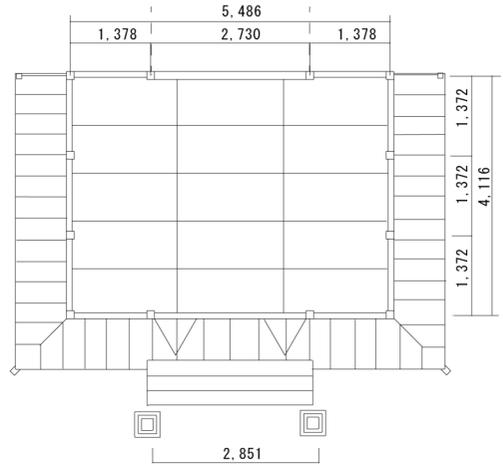
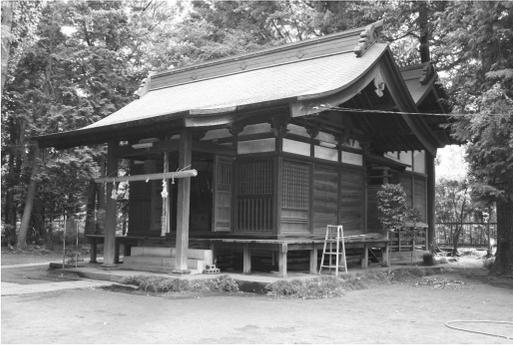
正面3間、側面3間、切妻造、銅板葺、平入り、正面に向拝

建築年代：幕末から明治初期（建築様式より推定）

拝殿は幣殿によって覆殿につながっている。白木造で、身舎柱、向拝柱とも角柱としている。身舎は3方が縁で、背面側に脇障子が付く。側回りに切目縁長押、内法長押が巡る。柱上に大斗、繰形付肘木。軒は二軒、疎垂木である。屋根は切妻造で、破風が曲線を描き、拝み部分に懸魚が付く。

建築年代については確定できる史料がない。木鼻、虹梁の絵様・繰形の様式から判断して、江戸後期の建築と考えられる。本格的な拝殿の建築であり、昭和56年（1981）には屋根修理が行われて整備され、保存状況はきわめて良好である。

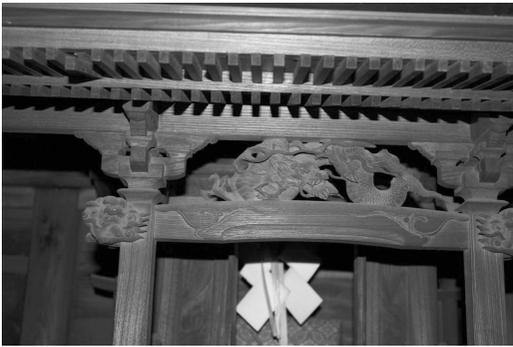
写真15 阿波洲神社本殿向拝の虹梁と彫刻

向拝部分は木階5級、向拝柱間に虹梁が架けられ、獅子鼻が施され、龍の彫刻が乗る。桁と身舎柱には繫海老虹梁が渡される。向拝柱上に皿斗、大斗、杵肘木、斗、実肘木の組物があり、桁を支え、身舎の化粧垂木が延びて二軒とする。
