喜楽亭の変遷と保存手法に関する研究

A Study on the Transition and Preservation Method of Kirakutei

住居学科 小玉 梨花 是澤 紀子 長坂 舞子
 Dept. of Housing and Architecture Rika Kodama Noriko Koresawa Maiko Nagasaka

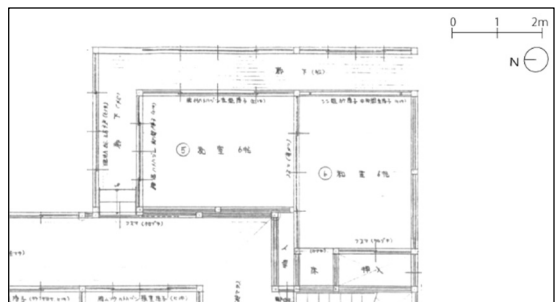
図7 移築前平面図にみる張り出し部分^{注9)}

当時の解体工事平面図と復元平面図を比較すると、中央棟二階へ続く階段が増設され、奥棟二階へ続く階段は撤去されたほか、一階中央棟の押入の納戸の設置、戸袋や外部から閉閉できる物入の付加等が確認できる。とくに留意すべきは中央棟南西張り出し部の改造であり（図7、8）、六畳から八畳へと変更された元北側の和室には、撤去された奥棟二階客室より転用した床飾りや網代の舟底天井が設けられた。次章ではこれらの増改築を踏まえ、その保存手法の
