母子生活支援施設における空間とその使われ方の変遷

— 東京都の施設を対象として —

Changes in Spaces and their Use in Maternal and Child Living Support Facilities
– Focusing on Facilities in Tokyo –

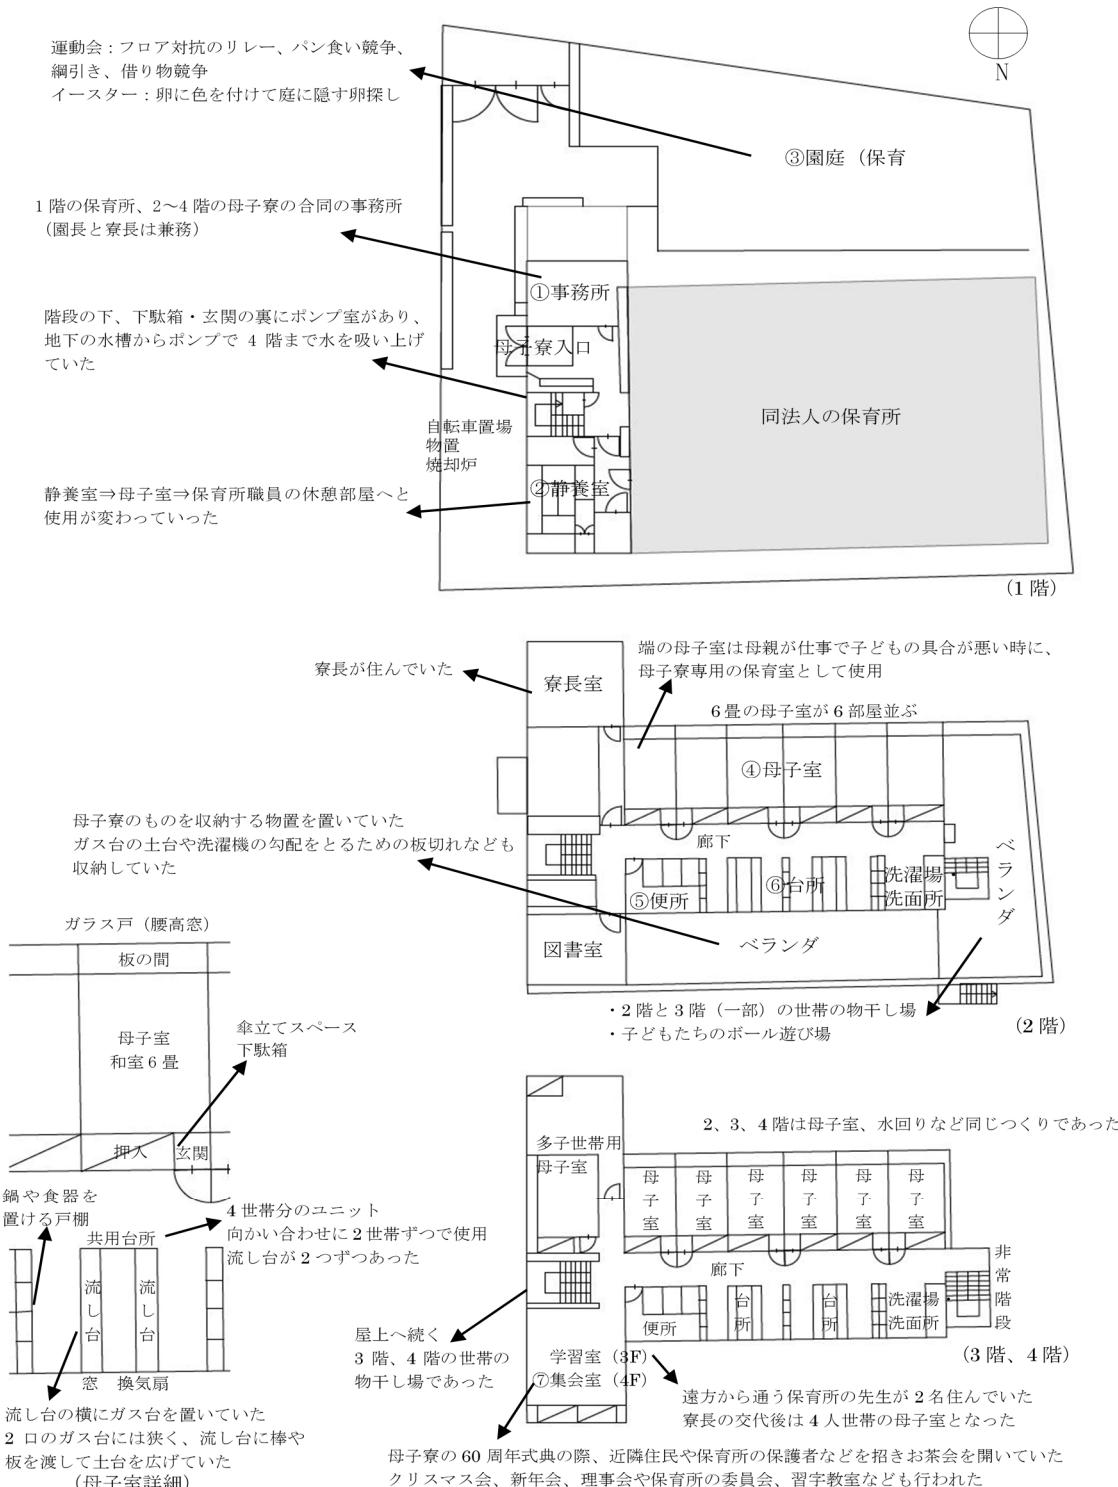
Fig.1 Ground plan of the facility during the initial period

母子寮の空間及びその使われ方について Fig.1 に示す。初めて RC 造となり、1 階に保育所が合築された 4 階建ての建物であり、2~4 階が母子寮となっている。保育所は南側の園庭に専用入口があり、母子寮には 1 階に専用入口が設けられ共同玄関となっている。母子室は 1 世帯 1 室であるが、便所、台所、洗面、洗濯場は各階で共用である。職員がいる事務所は保育所と合同であり (Fig.1-①)，保育所の園

長と母子寮の寮長が兼務であった。静養室は、最初は母子室として使用されていたが、保育所の先生の休憩場所がなかったことから後にその休憩場所として使用されることとなった (Fig.1-②)。園庭は母子寮の行事にも使用され (Fig.1-③)，体育の日には運動会を行い、母子世帯の各階対抗でリレー、パン食い競争、綱引き、借り物競争などが行われていた。母子室には、南側のガラス戸の下に小さな戸棚を置ける程度の奥行きがある板の間があった (Fig.1-④)。母子室の玄関は 3 尺程度であり、共用玄間に置ききれない靴を収納する 2 段式の下駄箱があった。4 階角の母子室には最初は自宅の遠い保育所の先生が 2 名住んでいたが、寮長の交代後に 4 人世帯用の母子室となった。便所は各階共用であり (Fig.1-⑤)，掃除用具の用意やトイレットペーパーの補充などを母子寮職員が当番日誌を見て行っていた。しかしながら、清掃及びタオル交換は母子世帯が当番制で行っていた。退所後は都営住宅に退所するケースが多く、都営住宅では共同清掃があるため、こうした共同生活が訓練となり母子世帯の退所後の生活に活かされ

る面もあったことが明らかとなった。台所も各階共用であり、2世帯ごとに対面する4世帯分のユニットが2つあった。流し台の背面には鍋や食器を置ける戸棚があった。スペースが限られるため、流し台の隣に板を渡すなど工夫して2口ガスコンロを置き調理していた。ただし、ガスコンロも湯沸かし器も持参しなければならなかつた(Fig.1-⑥)。集会室は、和室で理事会や委員長会、クリスマス会や母親と職員の新年会などに使用された(Fig.1-⑦)。外部の先生を招いた地域住民への習字教室なども行われ、寮長の年配の知人が多く来ていた。1974年の母子寮60周年式典では退所世帯、地域住民、保育所の保護者なども招待し、茶室に設えてお茶を振舞つた。床の間はお茶をするために後から設けたものであり、寮長は以前にも退所世帯の母親にお茶を教えていた。また、1972年頃より夏休みに入所世帯の子どもに昼食の提供を開始したことがわかり、最初は静養室の台所で調理し図書室で食事をしていたことが明らかとなった。詳細は4章にて述べる。

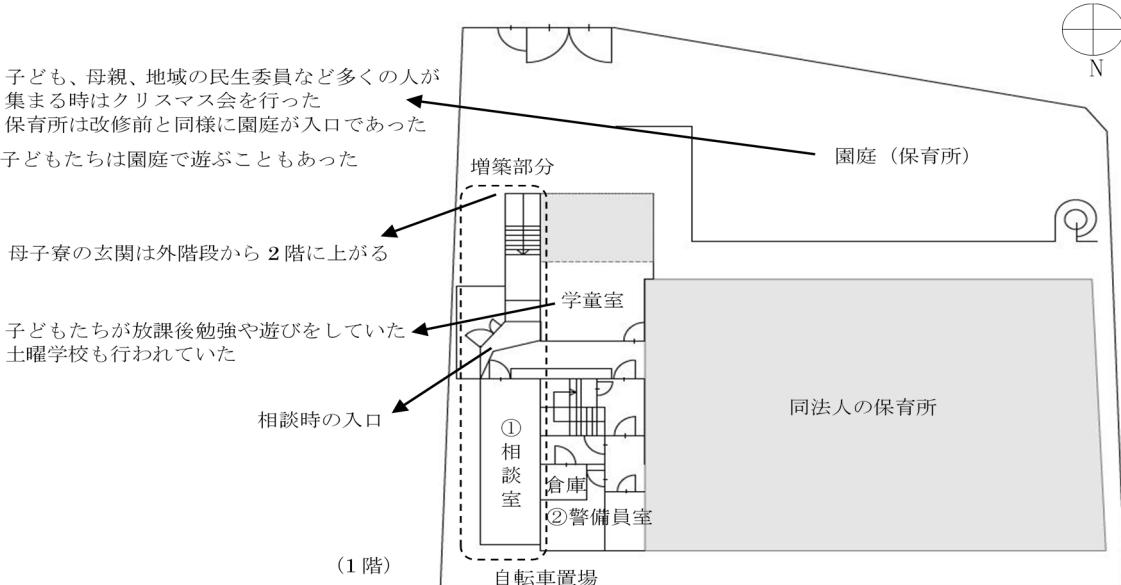
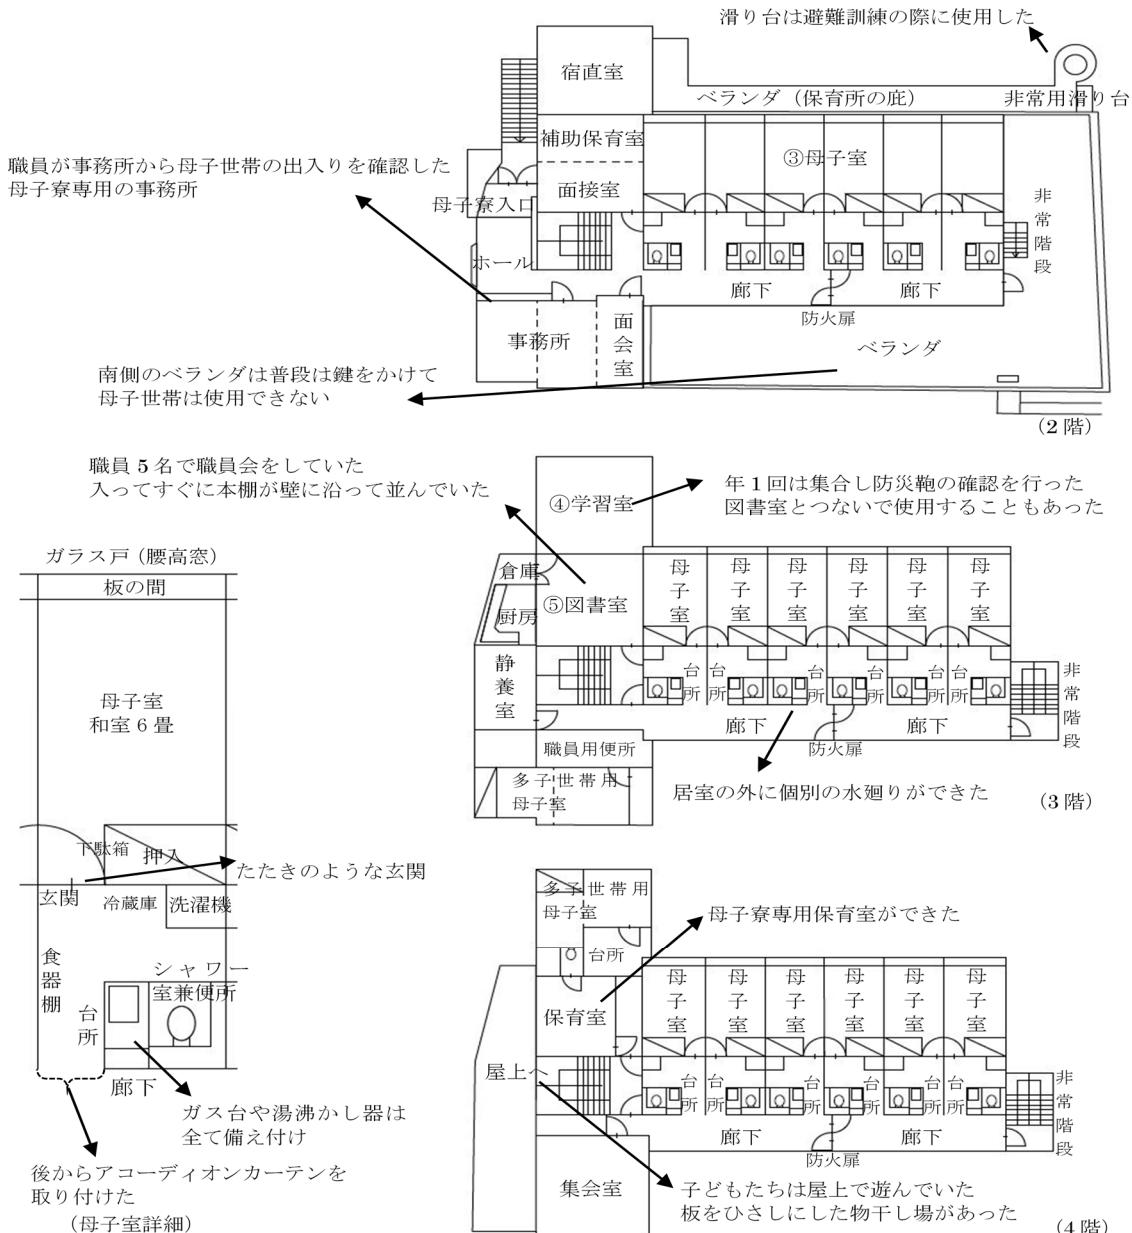
Fig.2 Ground plan of the facility at the turning point

施設空間とその使われ方をFig.2に示す。大きく改修された部分は、まず個別のシャワー室と便所のユニットが設置されたことである。前施設では風呂がなかったことから、シャワー室だけでも確保した

いという寮長の考えが反映されたものである。また、東側が増築され相談室や厨房などが設けられた。相談室には、プライバシーを確保するため一度母子寮から出て1階入口から入るようになっている(Fig.2-①)。1階入口は警備員及び相談時ののみの使用のため、普段は母子世帯の出入りはない。以前の静養室は倉

庫となったが、1年後に夜間警備員の配置が必要となつたため倉庫の一部を警備員室とした(Fig.2-②)。警備員室は非常に狭く窓がなかったため、壁をくり抜いて窓を設けた。

庫置場があり、奥に玄関がある(Fig.2-③)。ただし、水回りと廊下の間に扉がなかったため覗かれるなどの意見から、間にアコードィオンカーテンが後付けされた。台所が個別となったことで床下に配水管を通すため台所部分の床を高くし、玄関から和室までの床が低くなっていた。学習室は、展覧会など以前に集会室で行っていた行事に図書室と空間をつなげて使用していた(Fig.2-④)。プレイセラピーや子どもたち習字を教える際にも使用した。図書室は、静養室、厨房、倉庫とつながっており、職員が宿泊し厨房で洗面をする時もあった(Fig.2-⑤)。厨房では夏期給食の調理ができるようになり、食器類も徐々に母子寮で購入できるようになった。倉庫には、学童の物品や母親の卓球大会の卓球台などが収納されていた。

このように、転換期の施設には、水回りを含めて個別化された母子室、相談室、母子寮専用保育室が設けられるなど、プライバシーを守る空間や専用の空間が設けられており、共用部分の多い初動期からの空間の変遷が確認された。

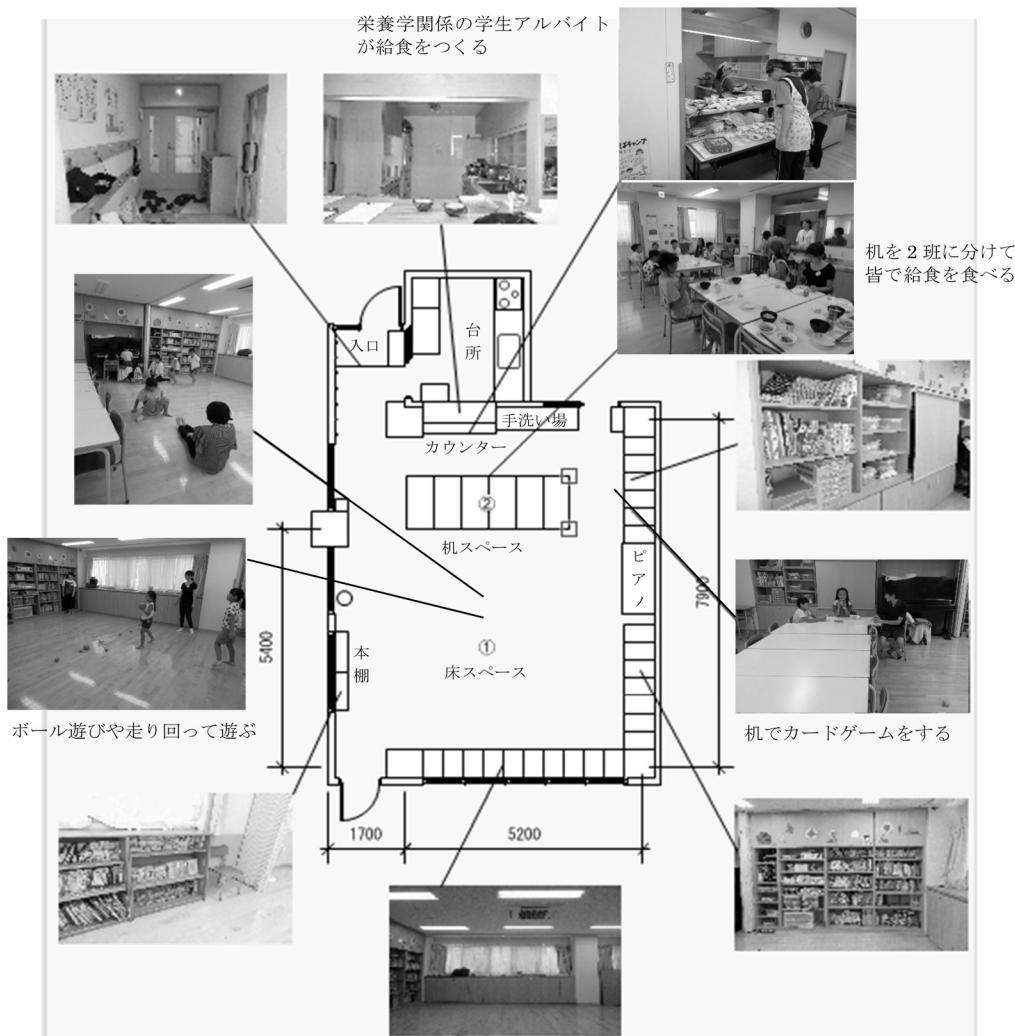
Fig.3 Ground plan for summer food services at the present facility

夏期給食は今まで継続されており、入所世帯及び地域の子どもに向けた取り組みとして学童保育兼夏期給食が行われている。そこで、現在の施設空間の考察として、その様子について観察調査を行った(Table4)。その結果、子どもは施設周辺の複数の小

学校から来ており、週に何度も夏期給食を利用している子どもも数名いることが明らかとなった。参加人数は入所世帯より地域の子どもの方が多く、入所世帯の子どもの一部は母子室に戻って母親と食べていた。食事以外の時間では、施設の学習室の広さを充分に使い、体を大きく動かして遊ぶ子どもが目立った。この学習室では元々は区からの補助により夜間学童が運営されていたが、補助金が下りなくなつたことで入所世帯専用の学習室となつた経緯がある。夏休み限定ではあるが、社会福祉法人が独自に朝から夕方まで地域の子どもに学習室を開放し食事と遊びの場を提供する取り組みは、子育て世帯に非常に
