東京都東久留米市柳窪地区に残る武蔵野の景観 II

——土蔵の形式と特徴について——

The Yanagikubo District of Higashikurume City: Musashino Landscape Remaining in Tokyo II
The Format and Characteristic of the Dozo

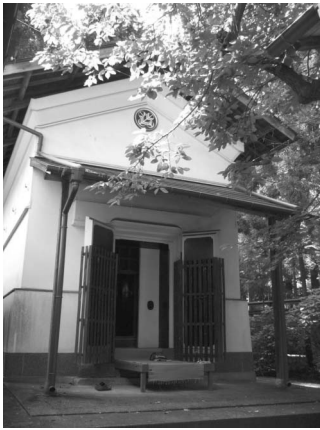
写真1 村野啓一郎家土蔵A1 外観

天神前村野家は、土蔵が3棟現存している。これは敷地の西側、主屋の背面に位置し、梁間2間×桁行3間の妻入りの土蔵である。この蔵は敷地内に建つ3棟の土蔵のうち、主屋に最も近い位置に配されている。同敷地内の南庭に現存する土蔵A3とともに、柳窪集落でもっとも古い蔵の一つである。

正面入り口には下屋が付き、その反対側の一階の窓上部にも庇が付いている。窓は二階の正面側と背面側にも設けられている。正面妻部分の壁には家紋の丸に違い鷹羽の紋章がみられる。1階の床は地表

現在、1、2階部分は家財道具や生活用品が収納されているが、かつては「金蔵」と呼ばれていた。そのため、火災防止と盗難防止に特に工夫が凝らしており、1階部分は半間に2本の間隔で鉄棒が堅固

に張り巡らされている。また、1階部分は鉄格子付きの窓、入り口は外側に土を厚く塗った観音扉、中間部に漆喰を塗った片引き土戸、さらに内側に木製の格子状の引戸の三重構造とし、厳重なつくりとなっている。

村野家は、慶応2年(1866年)の武州世直し一揆で被害に遭っている。主屋が襲撃に遭い、主屋の背面に位置していたこの金蔵も襲撃に遭ったということであるが、破損した様子は認められず、保存状況はたいへんよい。主屋に近いことと、防犯に対処

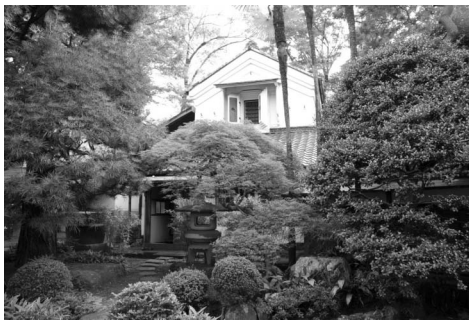
写真3 村野啓一郎家土蔵A2 外観

敷地内の南側, 庭に面して土蔵A3と隣接して建っている。梁間2.5間×桁行4間の妻入りの土蔵で, 正面入り口側に玄関と茶室が設けられている。屋根は瓦葺で, 軒先部分が外壁の鉢巻部分によって塗込められている。入り口は両開きの観音扉, 漆喰塗り

本建物の屋根は置屋根ではなく, この地区ではあまり見られない軒先を塗籠めた形式である。多摩地域の土蔵の屋根の傾向としては置屋根形式が一般的であるのに対して, 本形式は明治期に建てられた川越の土蔵の形式に共通する。川越の土蔵の建築時期からすれば, 建築年代が下る構法と考えられる。なお, 2階には天井が張られているので, 小屋組みについては未調査である。

現在では, 茶室はゲストルームに, 土蔵は個人ギャラリーになっている。先代から現在の当主まで, その用途を変化させながらも丁寧に維持管理が行われ, 保存状況はきわめてよい建物である。

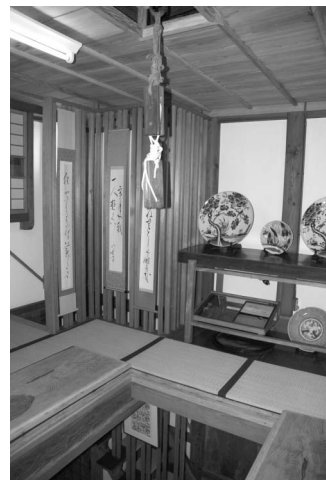
写真4 同左土蔵A2 2階内部

内部は, 50年以上前に床材をひのきから栗材へ改修し, さらに現在2階部分には畳敷が見られる。1・2階とも当家の美術品が収納され, しかもきちんと陳列されていて, さながら小美術館のようである。ここには興味深い工夫として, 2階の床に木蓋が施されており, これを開けて滑車により大きな荷物を上げ下げすることができるようになっている。

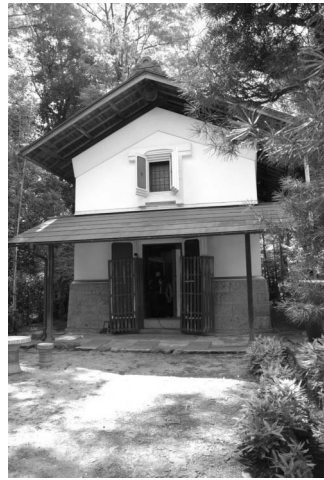
写真5 村野啓一郎家土蔵A3 外観

敷地内の南東側, 茶室付の土蔵A2に隣接して建っている。梁間2.5間×桁行4間の妻入りで, 屋根は鉄板葺で, 外壁は白漆喰仕上げとなっている。正面には鉄板葺の下屋が付き, 入り口には両開きの観

土蔵A1の金蔵と同時期に作られ、柳窪集落の中で最も古い土蔵にあたる。かつては米・麦の穀蔵と

して利用されていた。一階部分の床高は地表面とほぼ同じであり、収穫物を出し入れするには都合が良い。下屋が大きいことも、入り口での作業に有効で

現在、1階には荷車の車輪、唐箕などの農具や、家財道具などの民具が保管されている。近年、屋根の葺き替えなども行われており、保存状況はよい。

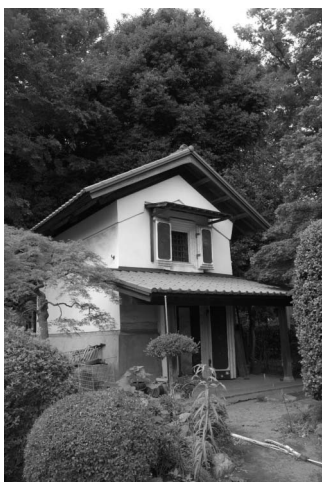
写真7 村野武敏家土蔵B 外観

土蔵は、街路側からは一見すると人目につかない場所に配置されている。しかし、敷地内に足を踏み入れると、手入れされた庭の正面に主屋があり、主屋の座敷側で、奥まったところに建っている。土蔵が樹木に囲まれて佇み、印象深い姿である。このような緑に囲まれた土蔵の景観は柳窪集落によく見ら

敷地内では南西側に位置し、梁間2間×桁行3間の妻入り、正面に瓦葺の下屋が設けられている。正面出入口の観音開きの扉の下部には、紅葉の葉が左右三枚ずつあしらわれている。柳窪集落全体の土蔵は、比較的簡素なつくりが多い中、この装飾は所有者の工夫で興味深い。前庭には、紅葉の木が植えられており、蔵と自然との関係が表現されている。保存状況は良好で、土蔵の重厚感がよく現れている。

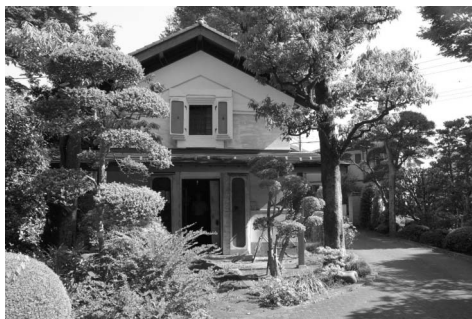
写真9 村野成美家土蔵C1 外観

屋敷は、広い庭を囲んで主屋と、土蔵2棟、井戸、ガレージ、物置小屋などの付属屋がある。かつては、現存する土蔵のほかに、味噌蔵や横向き蔵があったということである。この土蔵は屋敷の入口近くで敷地内の東側に位置し、「穀蔵」と呼ばれていた。柳窪の多くの土蔵は敷地内の奥に建ち、道路側からは見えにくい。しかし、この土蔵は道路から目に入る。蔵を誰もが目にするのができるのは貴重である。

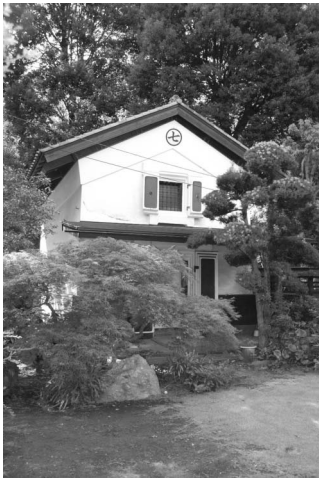
写真11 村野成美家土蔵C2 外観

敷地内の南西側奥、主屋の座敷側に近い方に位置している。この土蔵はかつて「文庫倉」と呼ばれていた。外観は、鉢巻の部分に家紋らしき㊦の字がある。2代目七右エ門は主屋を明治9年に建てていて、土蔵はその後の建築であることからして、この2代目による家紋であると考えられる。2代目の意気込みが感じられて興味深い。

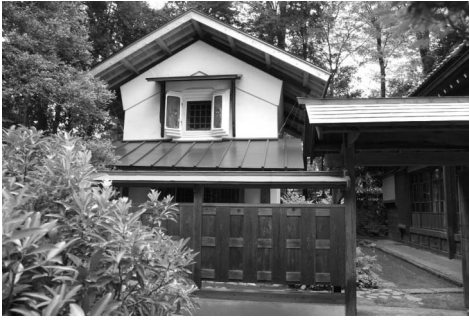
写真13 野崎市郎・陽一家土蔵D1 外観

本土蔵は主屋の座敷に近い南側に位置している。この土蔵は「側の蔵」と呼ばれ、主屋の南側から土蔵を取り囲む塀が設けられていて、その出入口となる門も設けられている。梁間2間×桁行3間で妻入り、正面に金属板葺の下屋が設けられている。1階の床は土間床で、入口右側に2階へ上がる急な階段がある。

もともとは茅葺の屋根だったが、金属板に葺替えられている。また、昭和50年(1975年)には2階内部の奥に棚が設置されている。これまでにたび

び補修が行われてきており、保存状況はきわめてよいといえる。

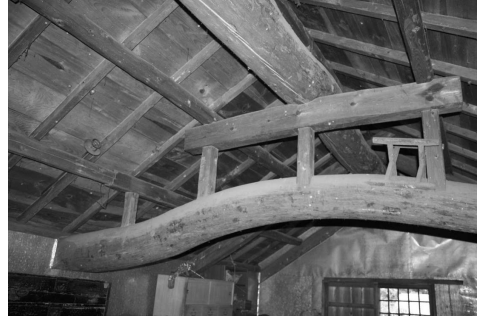
写真16 野崎市郎・陽一家土蔵D2 2階内部

小屋組は和小屋で棟木下に太い丸太が渡されている。登梁は使われていない。

2階の床梁に「関東大震災大正十二年九月一日十一時五十八分(中食時)………」という墨書がある板が打ち付けられている。また、正面下屋の柱には「昭和三十八年五月七入」と記された墨書が見られる。

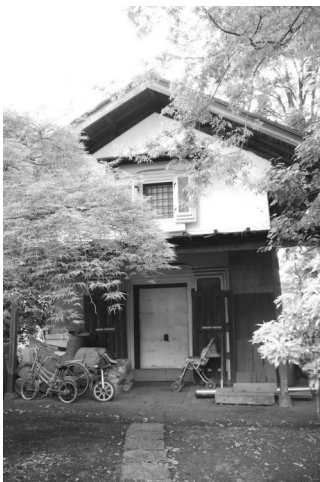
写真15 野崎市郎・陽一家土蔵D2 外観

建築年代：明治初期、規模：妻側2間・桁側3間、構造：木造、階数：2階、屋根：切妻・置屋根・金属板葺、小屋組：和小屋、外壁：漆喰仕上げ。

母屋の南に広がる庭の西側に建つ土蔵で「中の蔵」と呼ばれていた。梁間2間×桁行3間で妻入り、正面に金属板葺の下屋が設けられている。1階の床は板張りで、入口左側に2階へ上がる急な階段がある。

外壁と内部の壁の一部が鉄板で覆われていて、応急的な補修が随所に認められるが、全体的な破損はない。屋敷に点在して配された土蔵や付属屋の屋敷構えを知る貴重な建物である。

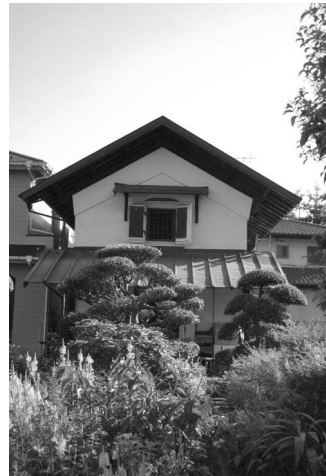
写真19 同上土蔵E 外観

土蔵は主屋の前面で，敷地内の南側に位置している。土蔵以外の建物は戦後の建築である。梁間3間×桁行4間で妻入り，正面に金属板葺の下屋が設けられている。1階床は土間で，入口左側に2階へ上がる急な階段がある。小屋組は和小屋で，自然の曲木を用いた梁が束を介して3本重なっている様子は圧巻である。観音開扉が破損しており，棕欄縄で巻かれた木製の骨組みの様子がわかる。

一部に破損や，修理による改変が見られるものの，全体の保存状況はよいといえる。当区域では規模の大きい土蔵で，重要な建物である。

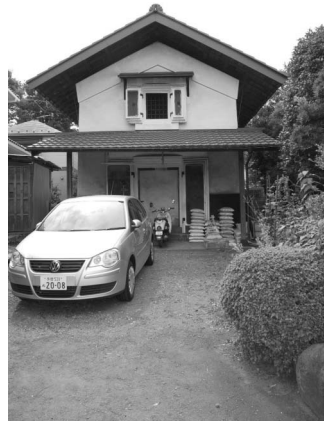
写真21 奥住和夫家土蔵F 外観

建築年代：明治初期，規模：妻側3間・桁側4間，構造：木造，階数：2階，屋根：切妻・置屋根・瓦型金属板葺，小屋組：和小屋，外壁：漆喰仕上げ。

屋根の土蔵のはしりである。戦後は、さらに瓦型鉄板屋根と材を変えながらも、現在に至っている。屋根の形状は変えられているが、維持・管理が行き届いて保存状況はきわめて良好な土蔵である。

昭和12年(1937年)まで茅葺き屋根で、勾配はもっと急な45度くらいの置屋根だった。その後、茅が手に入りにくくなり、金属板葺に変えた。金属
