# 令和元年東日本台風の浸水箇所と水害時避難所の実態に関する考察

— 東京都世田谷区玉川・砧地域を対象として —

A discussion of the state of areas flooded by the typhoon Hagibis in 2019  
and emergency shelters at flood damage  
— Focusing on the Tamagawa and Kinuta areas of Setagaya Ward —

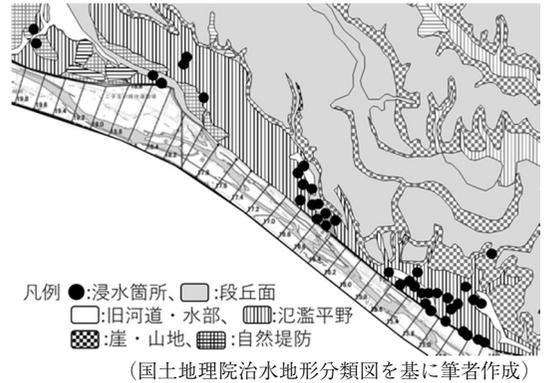
Fig.2 Landform Classification Map for Flood Control in flooded areas

(Fig.2) 今回の台風で浸水した場所の多くは氾濫

平野や旧河道であり、浸水リスクのあった場所で浸水が発生していることが分かる。また、旧河道や氾濫平野など浸水リスクの高い場所のほか、盛土を行った場所や自然堤防でも浸水が発生している。特に被害が集中している世田谷記念病院周辺に着目し、

多摩川の水位上昇に伴い、多摩川の支流や下水道幹線の樋管・樋門を閉鎖したことや地形特性など複合的な要因により多摩川沿いの住宅地の広範囲において浸水被害が発生した。浸水箇所と地形の相関を見るため、治水地形分類図から考察を行う<sup>注5</sup>。

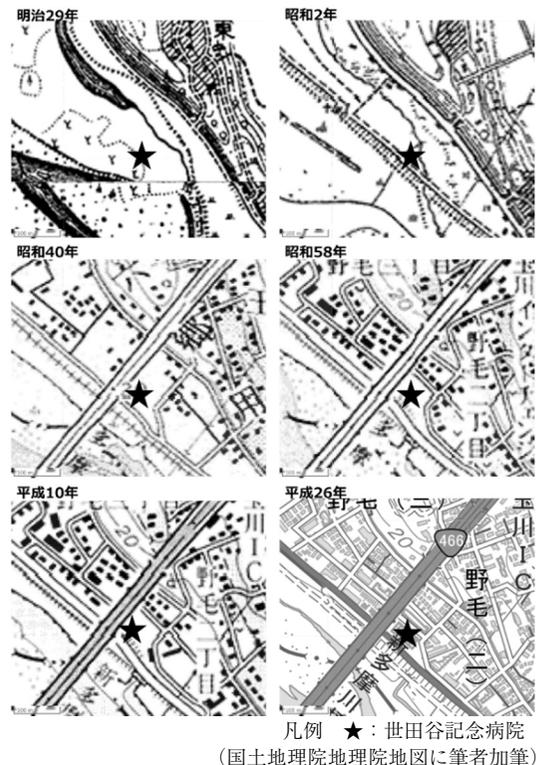
Fig.3 Land use transition map of Setagaya Memorial Hospital

過去の土地利用に着目する。(Fig.3) 明治29年には周辺地域も合わせて畑であったこと、昭和2年の地図により、すぐ近くに堤防が設置され、昭和8年に改修工事が完了した堤防と野川に挟まれる場所にあることが分かる。平成10年にも世田谷記念病院の街区は開発が行われていなかった場所である。つまり、今回の台風で被害が多かった地域は、浸水リスクが高く近年まで開発が行われていなかった場所であることが明らかとなった。

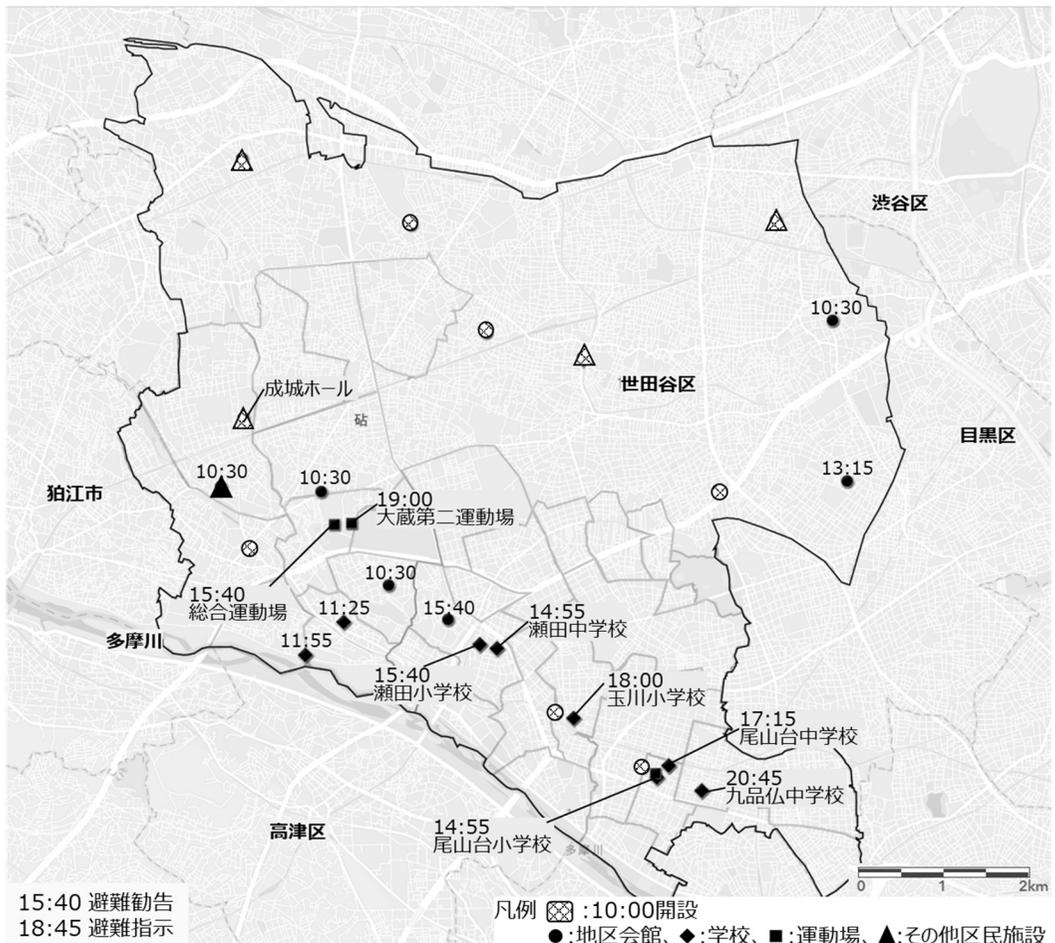
Fig.4 Location and establishment of evacuation shelters

世田谷区では、Fig.4 に示す27か所の避難所が開設され、5,376人が避難を行った。27か所のうち、11か所の避難所は、前日から開設されることが決

ヒアリング調査を行った砧地域に着目すると、野川・仙川の氾濫を警戒し、成城ホール・喜多見地区会館が前日に開設が決定された。その後、土砂災害警戒のため、10時30分に大蔵地区会館・岡本地区会館・成城さくら児童館が開設、野川・仙川の氾濫を警戒し11時25分に砧南中学校、11時55分に駒沢大学玉川キャンパスが開設、15時40分に総合運動場、19時に大蔵第二運動場が開設された。開設された避難所から、野川・仙川の氾濫を最も警戒していることが分かり、一方で多摩川の氾濫に関して

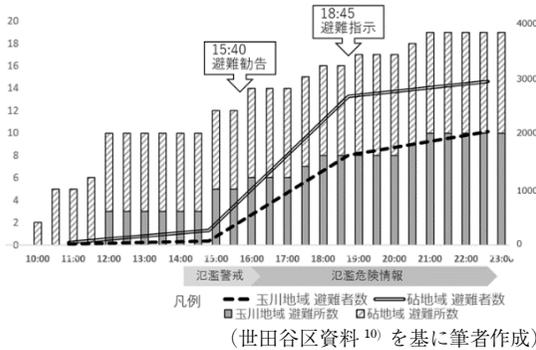
Fig.5 Changes in the number of evacuation shelters and the number of evacuees

玉川地域と砧地域の避難所と避難者数の推移について Fig.5 に示した。15時から19時の間に避難者が増加しており、警戒レベルが4になった15時40分以降に避難者が増加していることが分かる。このことから、福留<sup>3)</sup>が指摘しているように状況が切迫してから行動する傾向が世田谷区にも当てはまることが明らかとなった。玉川地域や砧地域では想定収容人数を超えた避難所が5か所あり、烏山地域など他地域の避難所へ避難した住民もいた<sup>9)</sup>。

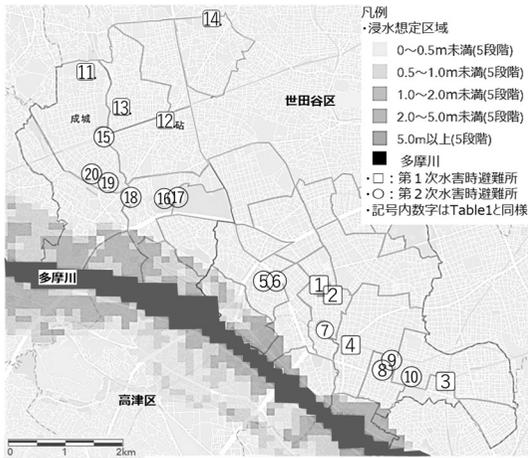
(国土数値情報を基に ArcGIS Online にて筆者作成)  
**Fig.6** Location of evacuation shelters

Fig.6 に水害時避難所の位置並びに多摩川の浸水想定区域を示す。水害時避難所は多摩川の浸水想定区

域内には位置していないことが分かる。また、第2次水害時避難所と比較して第1次水害時避難所が、多摩川よりも遠い場所にあることが明らかである。水害時避難所の情報は、新たに改訂が行われたハザードマップ<sup>11)</sup>にも記載がされている。また、以前から記載のあった浸水想定のある場所や避難所の情報、持出品に関する情報だけでなく、水害時の情報入手方法としてテレビやラジオ、HP等の案内、気象情報や河川情報の収集方法なども記載されている。新たなハザードマップは令和2年9月に全戸配布され、住民への情報周知も行われている。

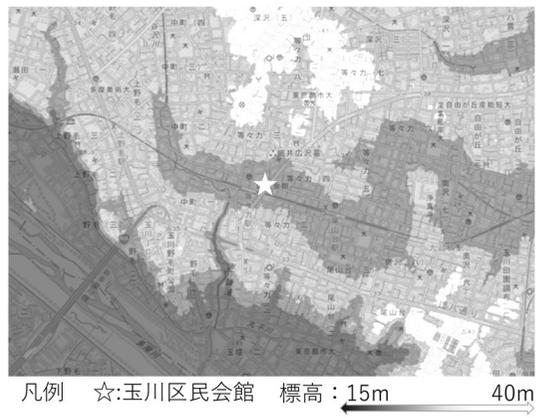
8か所の土地条件や過去の土地利用に着目する。8か所の避難所はすべて多摩川の浸水想定区域外に位置している。また、治水地形分類図によると、ほとんどが段丘や山地に位置しており、4.玉川区民会館のみが浅い谷に位置している。つまり、玉川区民会館を除く7か所の避難所は浸水リスクの小さい地域に位置している。浅い谷に位置している玉川区民会館の周辺の標高図を Fig.7 に示した。これにより、周囲より低い場所にあることが分かる。過去30年間の浸水被害は発生していないため、これまでと同

凡例 ☆:玉川区民会館 標高:15m 40m  
 (国土地理院治水地形分類図を基に筆者作成)

程度の災害時には浸水の可能性は低いと考えられるが、大規模災害が起きた際に浸水する可能性が考えられる。玉川区民会館は令和2年現在完成しておらず、令和3年1月以降利用が開始される施設である。完成後は388名収容のホールや5つの会議室などが設けられ、多くの住民が避難することができる施設となる。

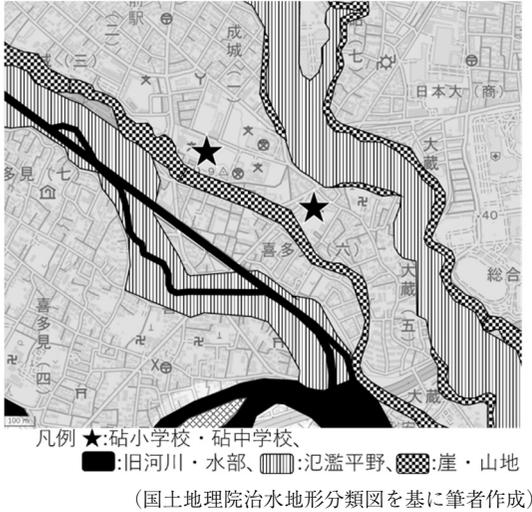
Fig.8 Landform Classification Map for Flood Control around Kinuta elementary and junior high schools

第2次水害時避難所は玉川地域に6か所、砧地域に6か所が指定された。18.砧小学校、19.砧中学校、20.明正小学校を除く9か所は令和元年東日本台風でも開設された避難所である。初めに令和元年東日本台風の際に開設されなかった3か所の避難所に着目する。これらの学校は、一部が土砂災害警戒区域に指定されていたことや多摩川沿線からの避難住民が岸線を登る必要があることを考慮し、令和元年東日本台風の際には避難所として開設されなかった。しかし土砂災害警戒区域は、学校の一部であり避難所となる体育館は該当していないことから、水害時避難所に指定され今後は開設されることがハザードマップ等世田谷区資料<sup>12)</sup>やヒアリング調査により示された。18.砧小学校、19.砧中学校が位置している場所は、崖線の上に位置している段丘であり浸水

リスクは低い場所である。(Fig.8) 20.明正小学校は更新世からの段丘であり、どちらも河川浸水リスクが小さい地域である。

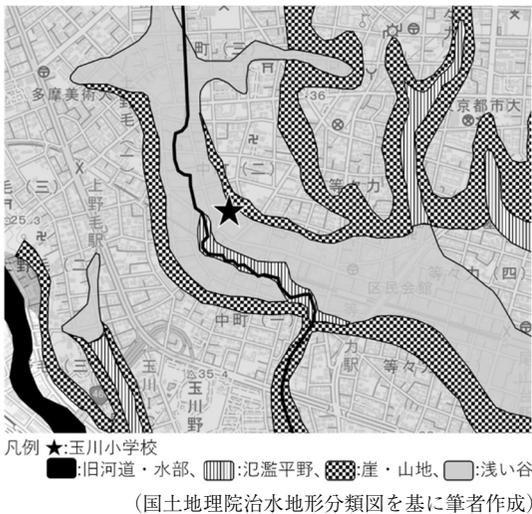
Fig.9 Landform Classification Map for Flood Control around Tamagawa Elementary School

谷部分は校内の一部である。また過去30年間の浸水被害も校内には見られず、瀬田中学校の北側や東側で見られるのみである。また、7.玉川小学校は、学校の北西側に谷沢川が通っており、氾濫平野の近くであることから浸水の可能性が考えられるが、過去30年間に浸水被害はなく、谷沢川の氾濫も玉川小学校の周囲では起こっていない。以上3校はこれまでと同程度の災害時には浸水の可能性が低いと考えられる。(Fig.9) 9.尾山台中学校は、学校が位置する地域が浅い谷となっていることから浸水被害の可能性はある。過去30年間には学校の周囲で被害があったことから避難途中に浸水が発生している地域を通る可能性が考えられる。一方で砧地域で第2次水害時避難所に指定された6か所は段丘に位置するなど浸水リスクが少ない避難所であると考えられる。
